**Trucaje del cabezote del motor del vehículo
Chevrolet Astra para competencias rally**

**Modification of the engine head of the
Chevrolet Astra vehicle for rally competitions**

doi.org/10.33386/593dp.2022.6-2.1584

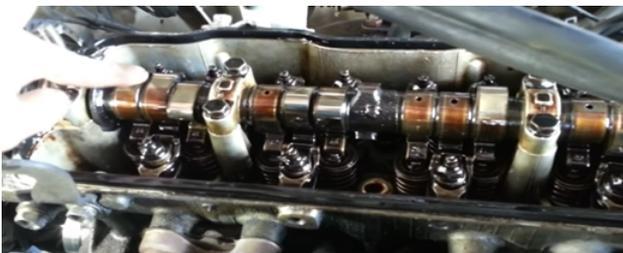
Figura 1

Árbol de levas

En el momento que se retiró la tapa de válvulas se procedió a la revisión exhaustiva del árbol de levas, dado que se encontró en perfecto funcionamiento. Se retiraron las molduras de protección de distribución, sin embargo, no presentó anomalías dentro del sistema.

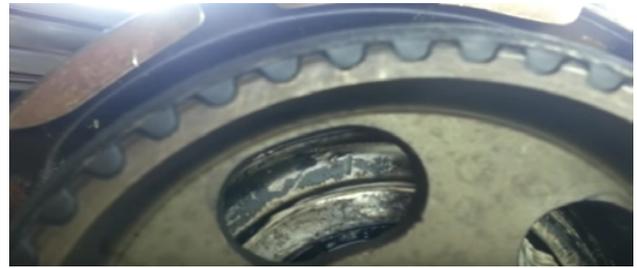
Figura 2

Locación de marcas

Se procedió a poner las poleas en compresión, puesto que, deben coincidir todas las marcas para que el pistón número uno encaje en el punto muerto superior en compresión. Se verificó que las marcas estén en los puntos marcados para retirar las piezas del sistema. Además, se observó marcas en alto relieve en poleas del árbol de levas y en poleas del cigüeñal con el propósito de saber el posicionamiento.

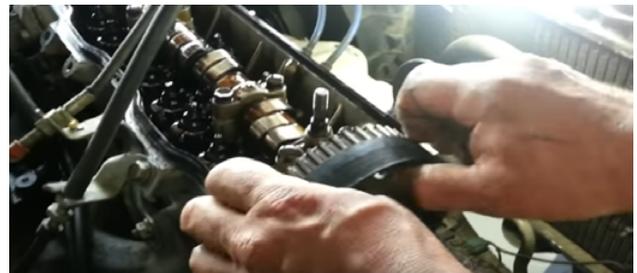
Figura 3

Extracción de banda

Se procedió a retirar la banda, la polea del árbol de levas y demás elementos que componen el sistema de distribución. Se observó que en el blindaje del motor presentó una marca que viene por defecto. Seguido a ello, se cambiaron y sellaron con silicón los empaques que sellan los sistemas internos del motor, también, el retenedor del cigüeñal se lo aseguró con silicón para un mejor sellado.

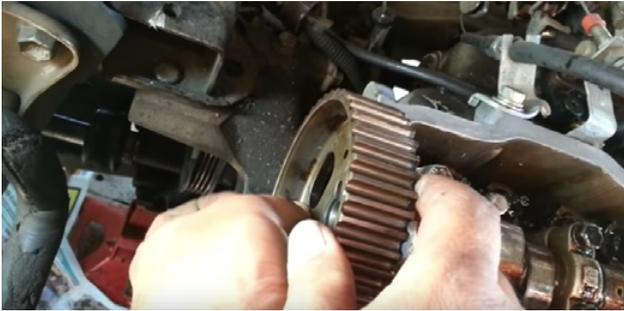
Figura 4

Colocación de polea

Se colocó una polea nueva que es la encargada de transmitir el movimiento al árbol de levas, a la vez, que se refaccionó la banda de distribución para garantizar un tiempo prolongado de la pieza, los templadores fueron cambiados por una de mayor calidad.
